## ZHODNOCENÍ STAVU OBJEKTU

**Statické posouzení formou odborného vyjádření na objekt v souladu  
s ČSN ISO 13822 – Hodnocení stávajících konstrukcí**

**Adresa objektu:** Na Milířích 575/35, 725 27 Ostrava - Plesná

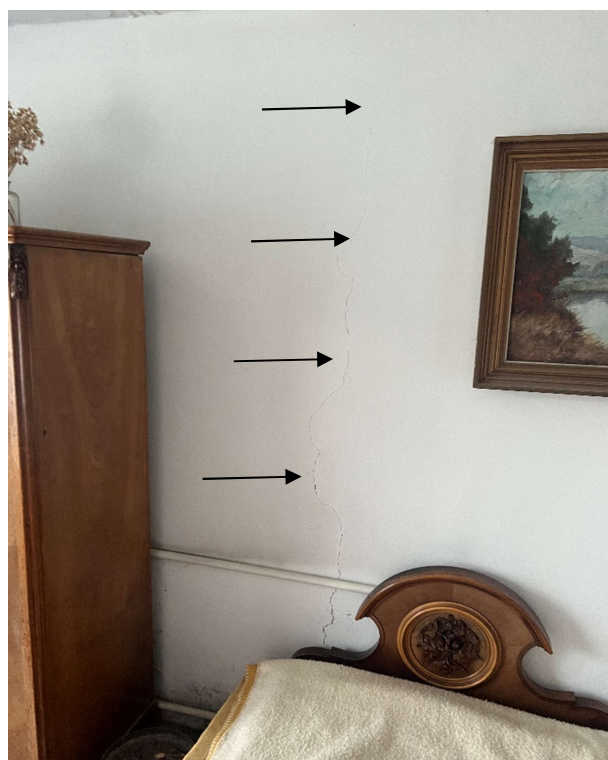
Trhlina mezi dvoupatrovou a jednopatrovou částí - označeno písmenem **A** viz schéma výše. Trhlina vznikla mezi částí s 1.NP a 2.NP pravděpodobně vzhledem k připojované stěně mezi jednopatrovou a dvoupatrovou budovou. Trhlina může být způsobená také rozdílným sedáním mezi těmi dvěma částmi. Po odstranění omítky doporučuji zašít trhlinu helikální výztuží.

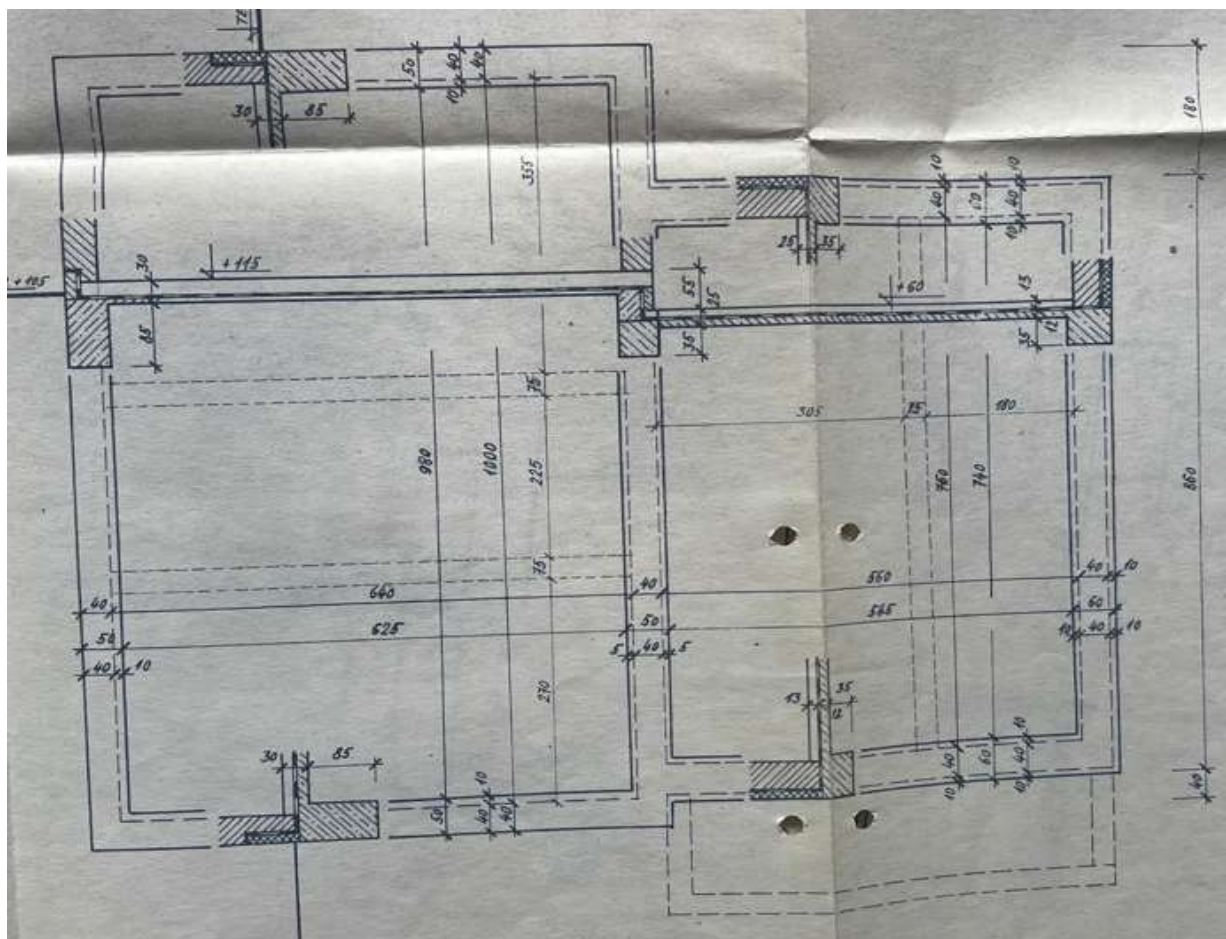
Schématický půdorys základu dle původní projektové dokumentace

- dle dodaného půdorysu základu je viditelné, že vnitřní nosné stěny v 1.NP nemají základy, jedná se o vadu projektu již od počátku výstavby, viditelné trhliny v 1.NP odpovídají tomuto stavu, vnitřní nosné stěny jsou uloženy na základovou desku

- vzhledem k zjištěným věcem není možné objekt dál přitěžovat novými skladbami - např. litím anhydritu na podlahu 2.NP atd, nutno dbát na zřetel u rekonstrukce objektu, doporučuji konzultaci se statikem v případě rekonstrukce objektu (bourání stěn a pod.), je možné doplnění základu např. mikropilotami - nutná konzultace s realizační firmou a dalším návaznými detaily, konzultovat proveditelnost zesílení mikropilotami

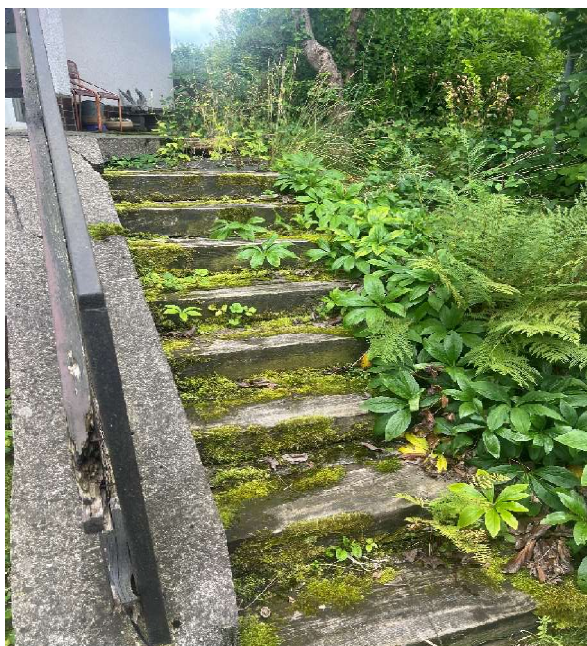
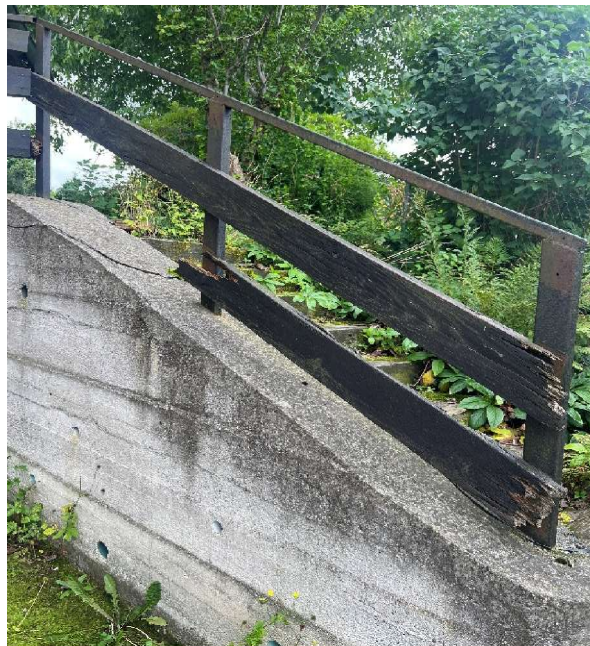
Dřevěné schodiště v exteriéru

Zábradlí schodiště

Dřevěné schodiště spolu se zábradlím je výrazně poškozeno vlivem dlouhodobého působení povětrnostních podmínek, zejména deště a zvýšené vlhkosti, a tím i ztrátu jeho statické únosnosti a bezpečnosti. Z tohoto důvodu se doporučuje kompletní výměna schodiště a zábradlí. Schodiště nesmí být používáno.

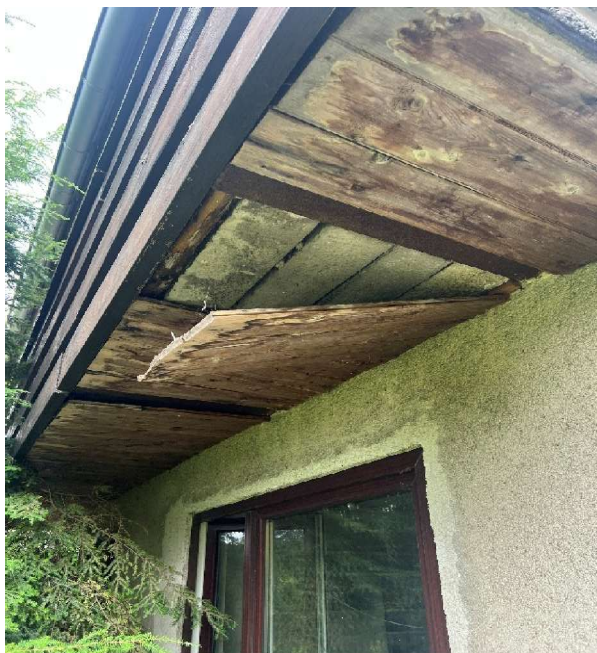
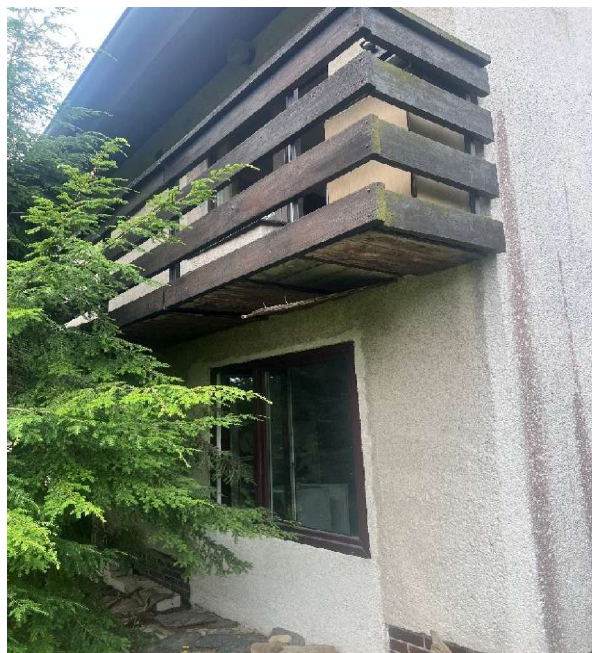
Odpadající záklop balkonu

Balkon se skládá z vykonzolovaných ocelových nosných profilů ze stropu nad 1.NP, mezi nimiž jsou uloženy betonové dílce, přičemž spodní strana je zakryta záklopem z dřevěných prken. Z bezpečnostního hlediska je nezbytné zajistit pevné a bezpečné ukotvení prken, aby nedocházelo k jejich uvolňování nebo pádu. Ocelové profily vykazují viditelné známky koroze, což negativně ovlivňuje jejich statickou funkci. Doporučuje se ošetření ocelových profilů a aplikace protikorozního nátěru vhodného pro exteriérové ocelové konstrukce. Dřevěný záklop bude odstraněn a nahrazen vhodným záklopem do exteriéru. Záklop je nenosná konstrukce objektu a jedná se o staticky nezávažnou trhlinu - záklop bude odstraněn a nahrazen novým obložením.

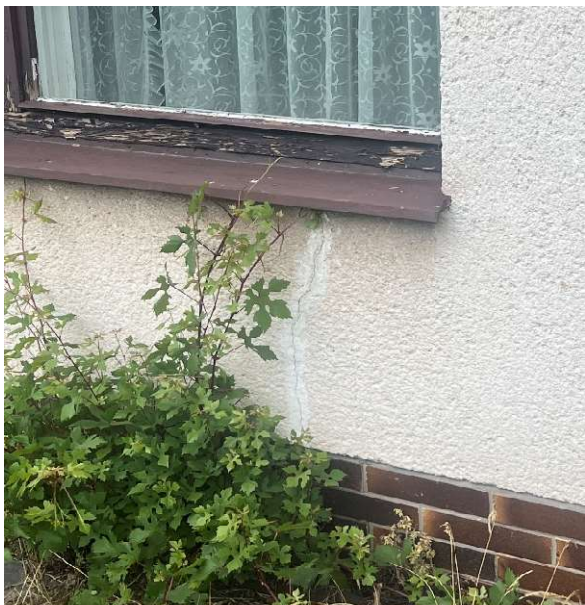
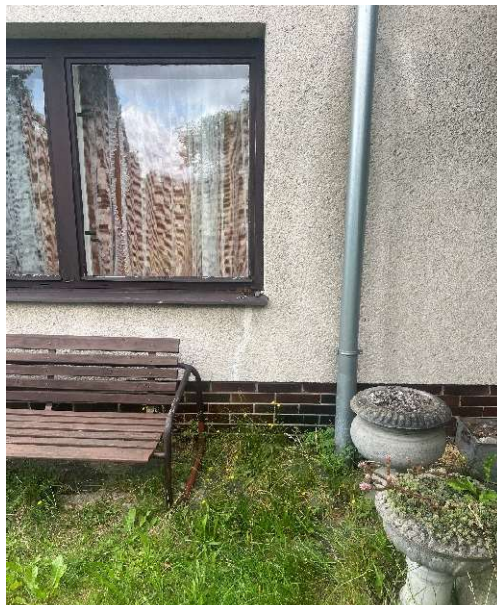
Trhlina v parapetu 1.NP

V parapetních úsecích pod okenními otvory 1.NP byly zjištěny trhliny vzniklé nestejnoměrným zatížením konstrukce. V oblastech stěn bez otvorů dochází k výraznějšímu přenosu svislých sil, zatímco podokenní části jsou z hlediska zatížení odlehčené, což vytváří rozdílné napěťové stavy a tyto typické trhliny. Svod dešťové vody je veden v těsné blízkosti objektu, což může negativně ovlivňovat únosnost základové půdy v dané oblasti a následně přispívat k nerovnoměrnému sedání konstrukce. Doporučuje se svody dešťové vody vést dále od objektu a rozsah trhlín pravidelně kontrolovat, aby bylo možné včas identifikovat případné zhoršení stavu. Trhliny jsou staticky nezávažné avšak je nutno kontrolovat jejich stav. Před možným zateplením objektu je možné trhliny svázat helikální výztuží. Trhliny jsou přerýsovány i z interiéru.

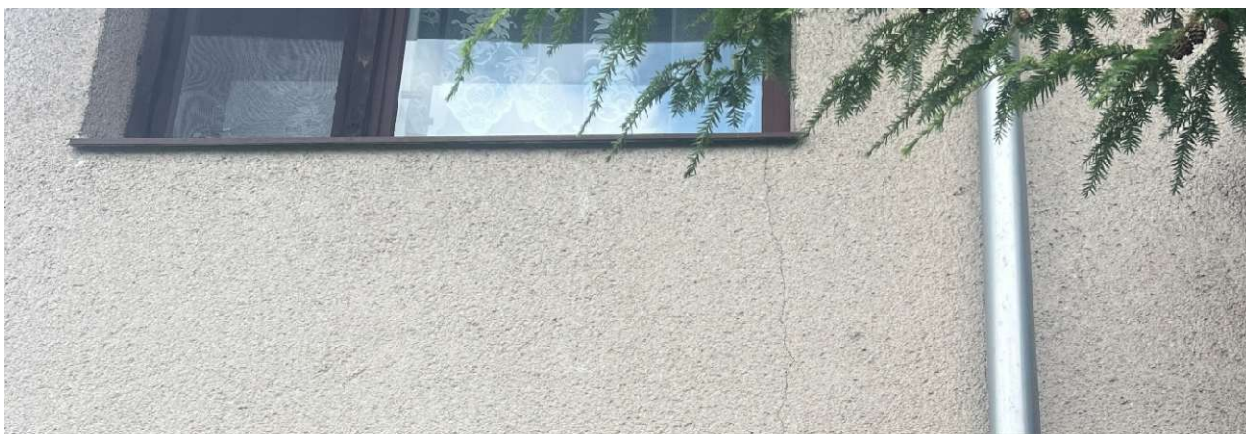
Trhlina v parapetu 2.NP

V parapetní části stěny ve 2. nadzemním podlaží byla zaznamenána trhlina, jejíž charakter nasvědčuje vzniku v důsledku rozdílného namáhání mezi okolních úseků stěn a méně zatíženou parapetní oblastí. Tento rozdíl v přenosu zatížení může vést k lokálnímu napěťovému porušení zdiva a vzniku dané trhliny. Pro vyhodnocení případné aktivity trhliny se doporučuje instalace sádrového terče, který umožní průběžné sledování jejího vývoje. Instalace sádrového terčů na odstraněnou omítku až na nosnou konstrukci. Před možným zateplením objektu doporučuji trhlinu svázat helikální výztuží. Doporučuji provedení oklepání omítek až na nosnou konstrukci a provedení opětovného zhodnocení stavu statikem - v rámci tohoto posudku nebylo možné odstranit omítku, proto byla trhlina zhodnocena vizuálně. Trhlina v interiéru nebyla viditelně přerýsována a může se jednat pouze o trhlinu v omítce - nutné zhodnotit po odstranění omítek.

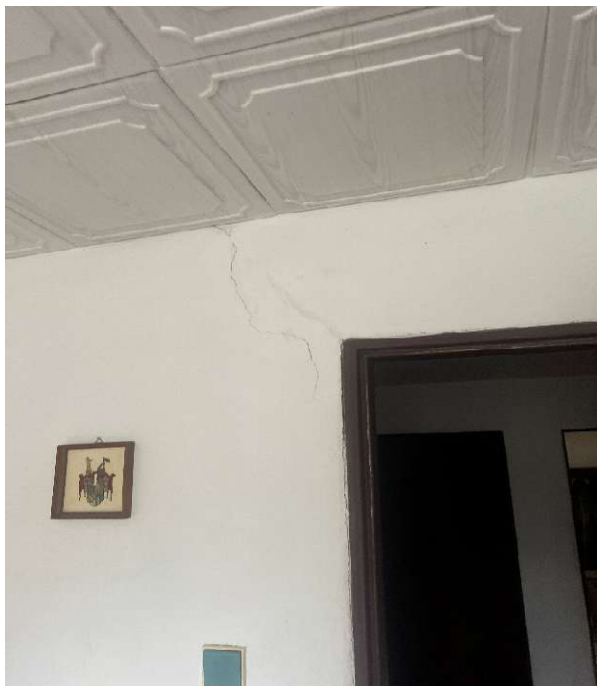
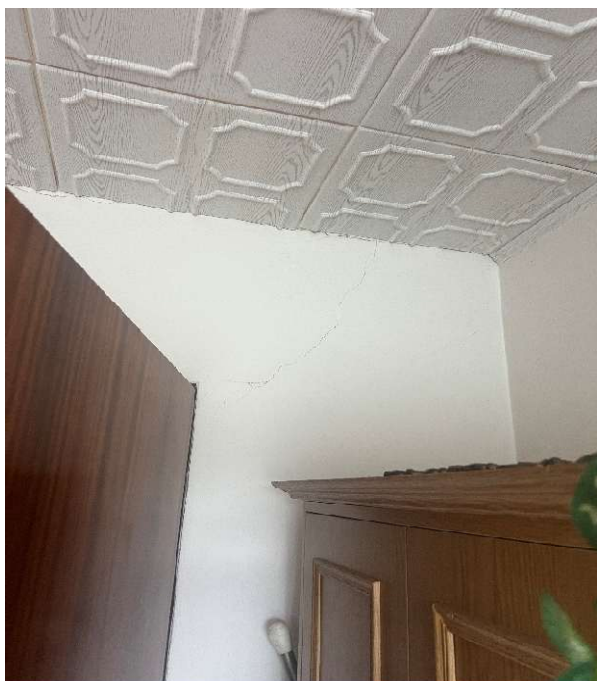
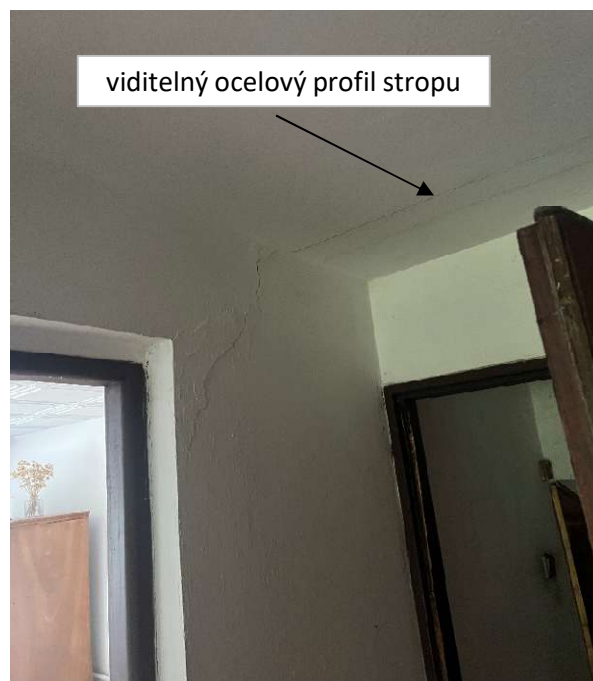
Trhlina v nosné stěně 1.NP - a

Trhlina ve stěně

Trhlina v nosné stěně 1.NP - b

Ve vnitřních nosných stěnách o tloušťce 150mm se nacházejí trhliny, které vznikají v místech pod ocelovými profily stropní konstrukce nad 1.NP. Na tyto nosné stěny je uložena stropní konstrukce. Charakter a poloha trhlín nasvědčuje tomu, že jejich vznik souvisí s koncentrací napětí přenášeného z ocelových profilů do zdiva. Z hlediska statického posouzení není ohrožena stabilita ani únosnost konstrukce, ale je nutno stropní konstrukci nepřetěžovat (např. litým anhydritem na podlahu 2.NP). Doporučuji v rámci rekonstrukce odstranit omítku v místě trhlín, provést nové zamaltování spár zdiva a provedení omítky s perlíčkou. Táto vada je chyba projektu od počátku výstavby, předpokládá se, že ocelové profily v místě uložení na nosné zdivo nejsou podbetonovány - nutno ověřit po odstranění omítek. Tyto stěny jsou nosné a nejsou uloženy na základové pásy - vada projektu od výstavby.

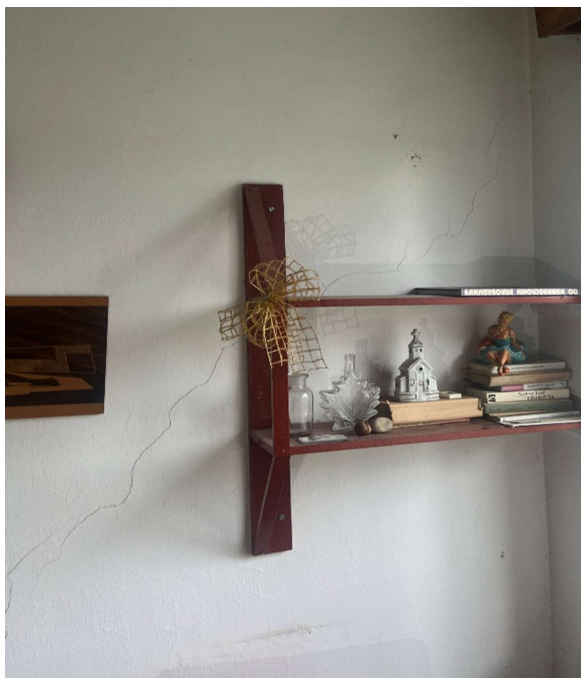
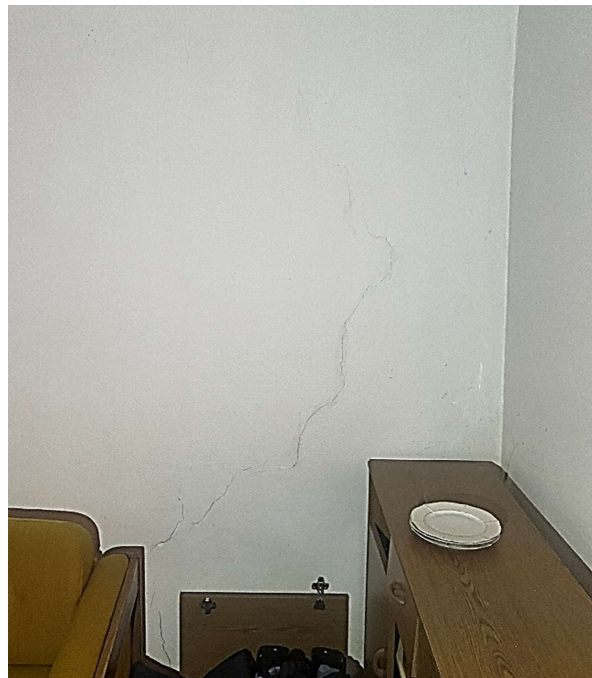
Ve vnitřních stěnách 1.NP byly nalezeny trhliny, které vznikly v důsledku nedostatečného založení těchto stěn. Dle projektové dokumentace pod vnitřními stěnami nebyl proveden základ. Tyto náležitosti, vedou k nerovnoměrnému sedání těchto stěn a tedy i vzniku trhlin. Táto vada je chyba projektu od počátku výstavby, protože stěny nemají svůj základ - doporučuji provedení zesílení pomocí mikropilot, nutno konzultovat s realizační firmou a statikem. V rámci rekonstrukce objektu je nutné všechny úpravy konzultovat se statikem vzhledem k tomu, že pod nosnými stěnami chybí základ.

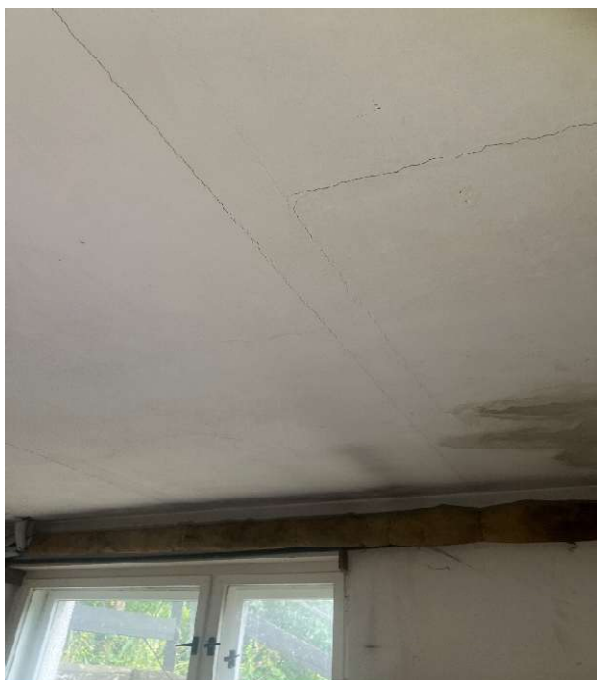
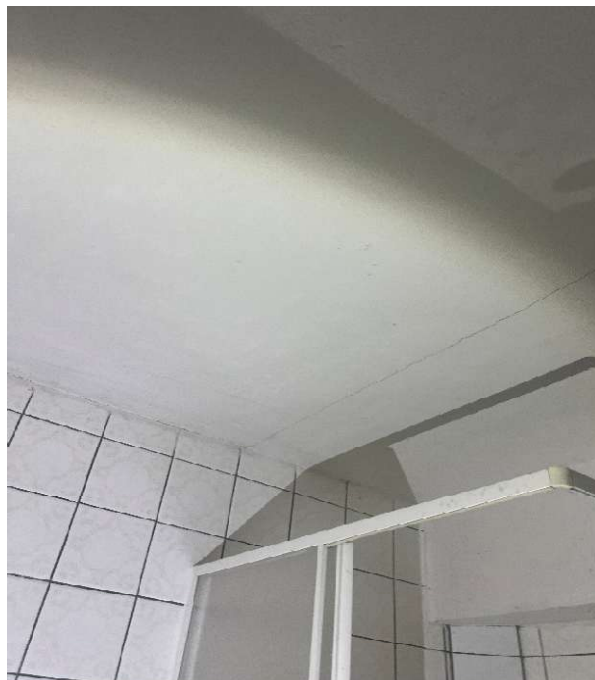
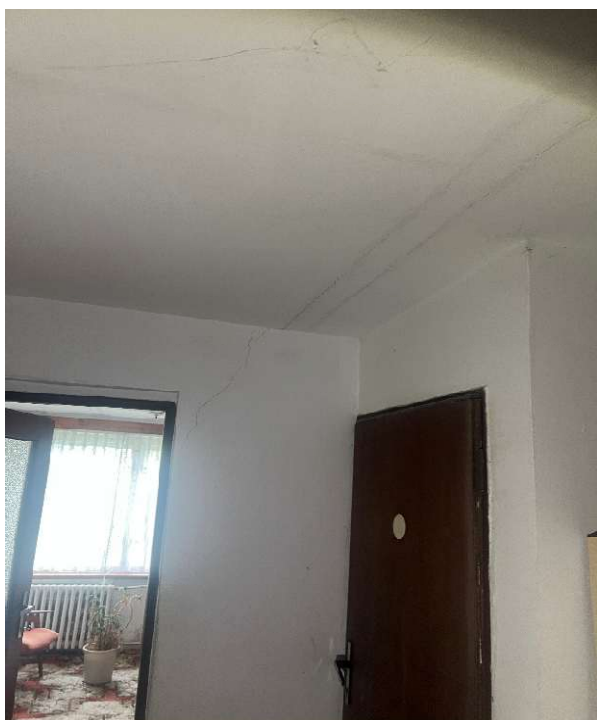
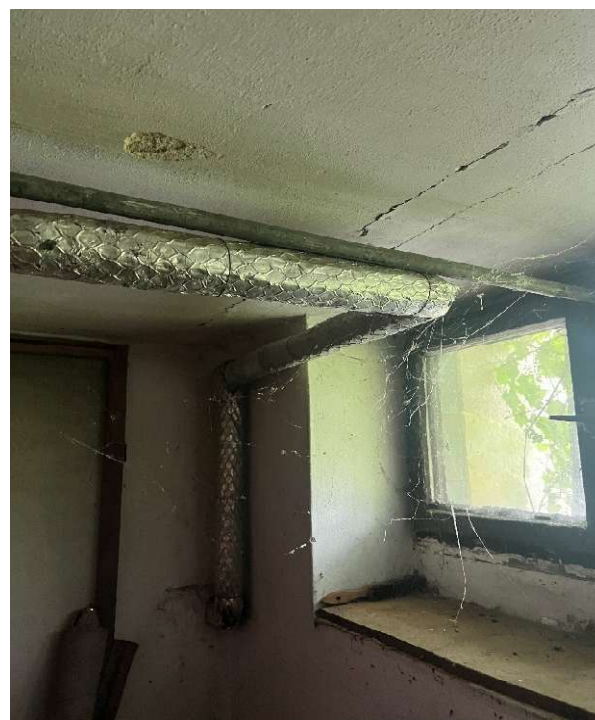
Trhliny ve stropní konstrukci nad 1.NP - garáž

Trhliny ve stropní konstrukci nad 1.NP

Na spodním líci stropní konstrukce nad 1.NP byly v omítce zaznamenány trhliny, které odpovídají průběhu ocelových stropních nosníků a stropních dílců. Jedná se o přerýsování hran konstrukčních prvků. Jedná se o běžný jev, který se může v průběhu životnosti konstrukce vyskytnout. Trhliny nemají vliv na únosnost ani stabilitu nosné konstrukce a nejsou z hlediska statického posouzení závažné. V rámci rekonstrukce budou odstraněny omítky v místě trhlin a pak bude provedena kontrolní prohlídka statikem. V době osobní prohlídky nebylo možné odstranit omítku v místě trhlin.

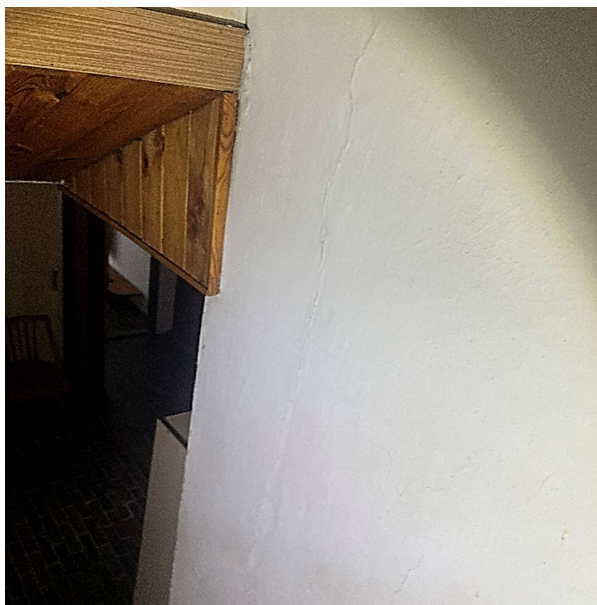
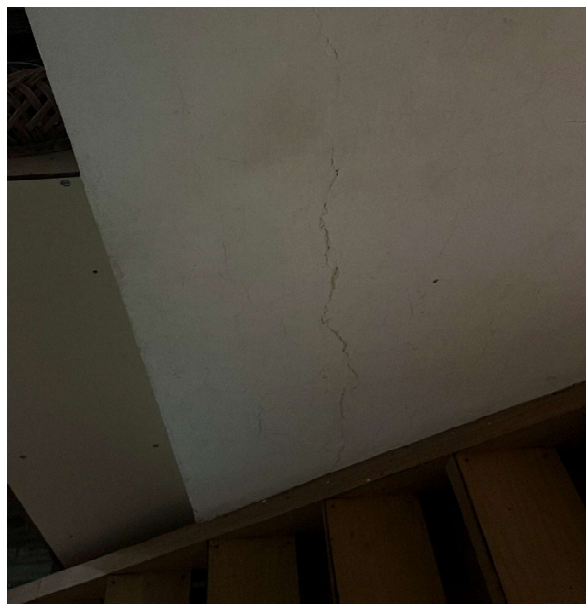
Trhlina ve stěně u komína

V místě styku komínového tělesa a navazující stěny byla ve vnitřní omítce zaznamenána trhlina. Trhlina odpovídá průběhu spáry mezi rozdílnými konstrukčními prvky a je způsobena nedostatečným provázáním zdiva. Jedná se o běžný jev bez vlivu na únosnost či stabilitu konstrukce.

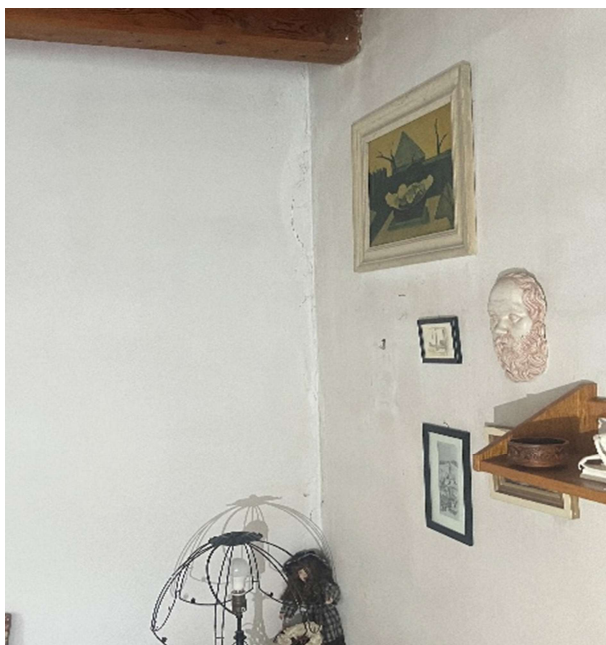
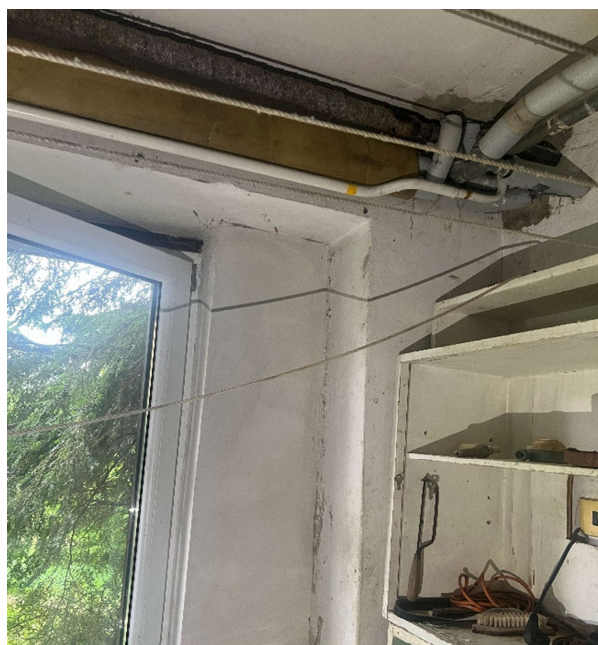
Trhlina mezi stěnami v rohu

Trhlina mezi stěnami bývalé garáže

Mezi stěnami byla identifikována trhlina, jejíž vznik je pravděpodobně způsoben nedostatečným provázáním zdiva mezi sebou. Trhliny nepředstavují riziko pro únosnost ani stabilitu konstrukce objektu a nemají vliv na jeho celkovou bezpečnost. Trhliny jsou staticky nezávažné.

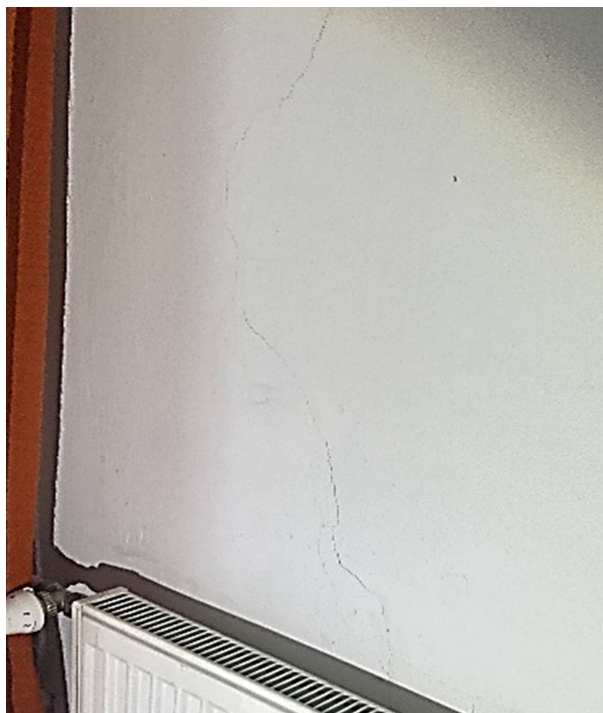
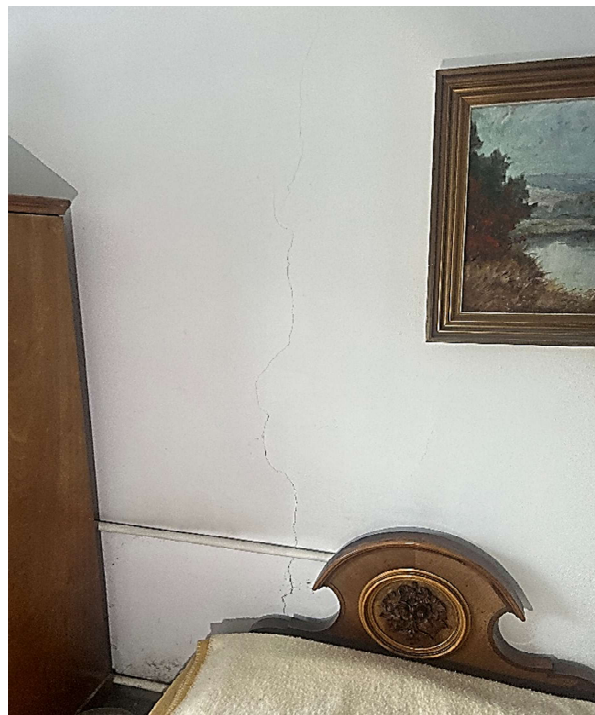
Trhlina ve stěně u vstupu do objektu

Svislá trhlina ve stěně

Ve zdivu vnitřních stěn, patrném na přiložených fotografiích, byly identifikovány trhliny. Jejich vznik je způsoben absencí základového pasu pod vnitřními nosnými stěnami. Svislá trhlina může být způsobena vodorovným posunem konstrukce, zejména v případech, kdy vnitřní nenosná stěna není dostatečně tuze propojena s navazujícími konstrukcemi.

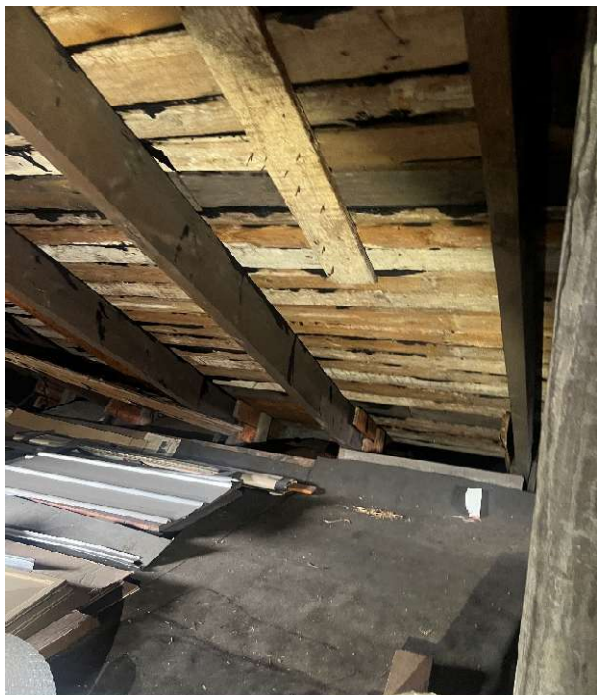
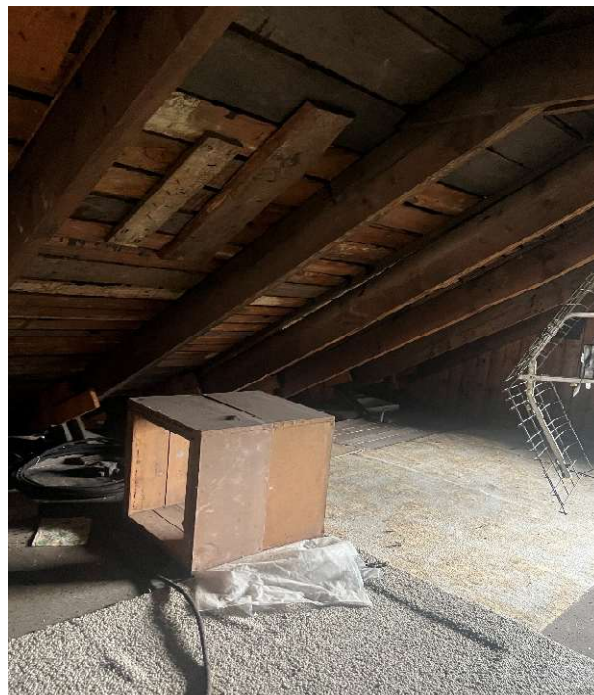
Půdní prostor

Krov byl při vizuální kontrole shledán bez zjevných poruch. Jedná se pouze o vizuální kontrolu, při které není možné odhalit případné skryté vady. Doporučuje se kontaktovat mykologa pro posouzení možného biologického napadení dřevěných konstrukčních prvků. Krov je složen z horních kleštín, spodních kleštín které tvoří podlahu půdy a krokví.

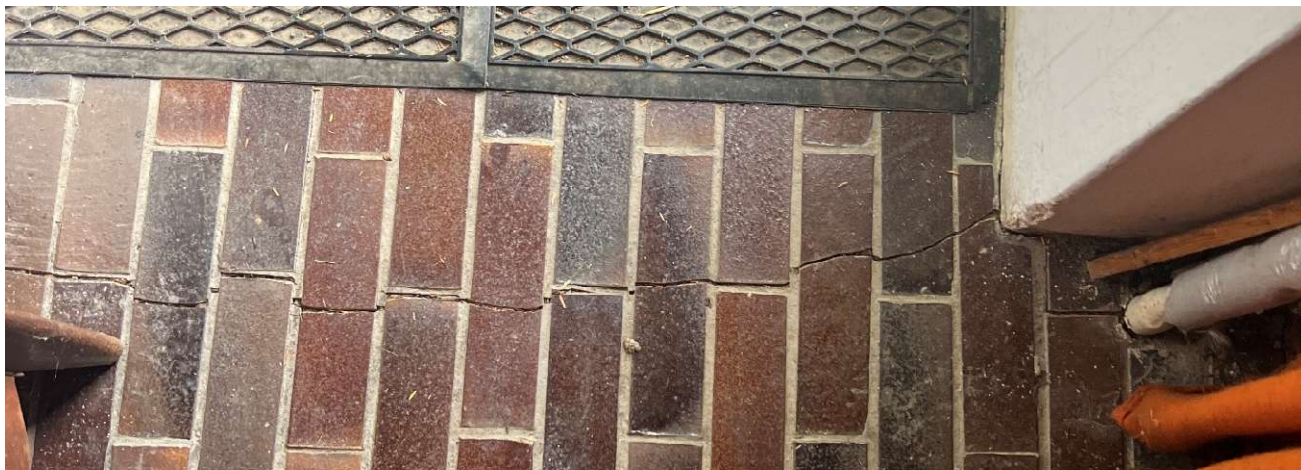
Trhliny v podlaze 1.NP

V podlaze 1.NP byly zjištěny trhliny, jejichž vznik lze předpokládat v souvislosti s provedením základové desky mezi základovými pásy, což může způsobovat nerovnoměrné sedání konstrukce a následný vznik těchto trhlin. Jedná se o trhliny způsobené technologií provedení při výstavbě objektu. Trhlina bude již pravděpodobně zastabilizována a nepředpokládá se její zvětšování. V případě záplav nebo povodní může dojít k většímu přerýsování. V rámci možné rekonstrukce objektu se předpokládá provedení nových podlah na terénu, kde bude proveden nový zhutněný podklad pro podlahu 1.NP.
