## ZHODNOCENÍ STAVU OBJEKTU

Statické posouzení formou odborného vyjádření na objekt v souladu  
s ČSN ISO 13822 – Hodnocení stávajících konstrukcí

**Adresa objektu:** Na Milířích 575/35, 725 27 Ostrava - Plesná

**Prohlídka konaná dne:** 25.07.2025

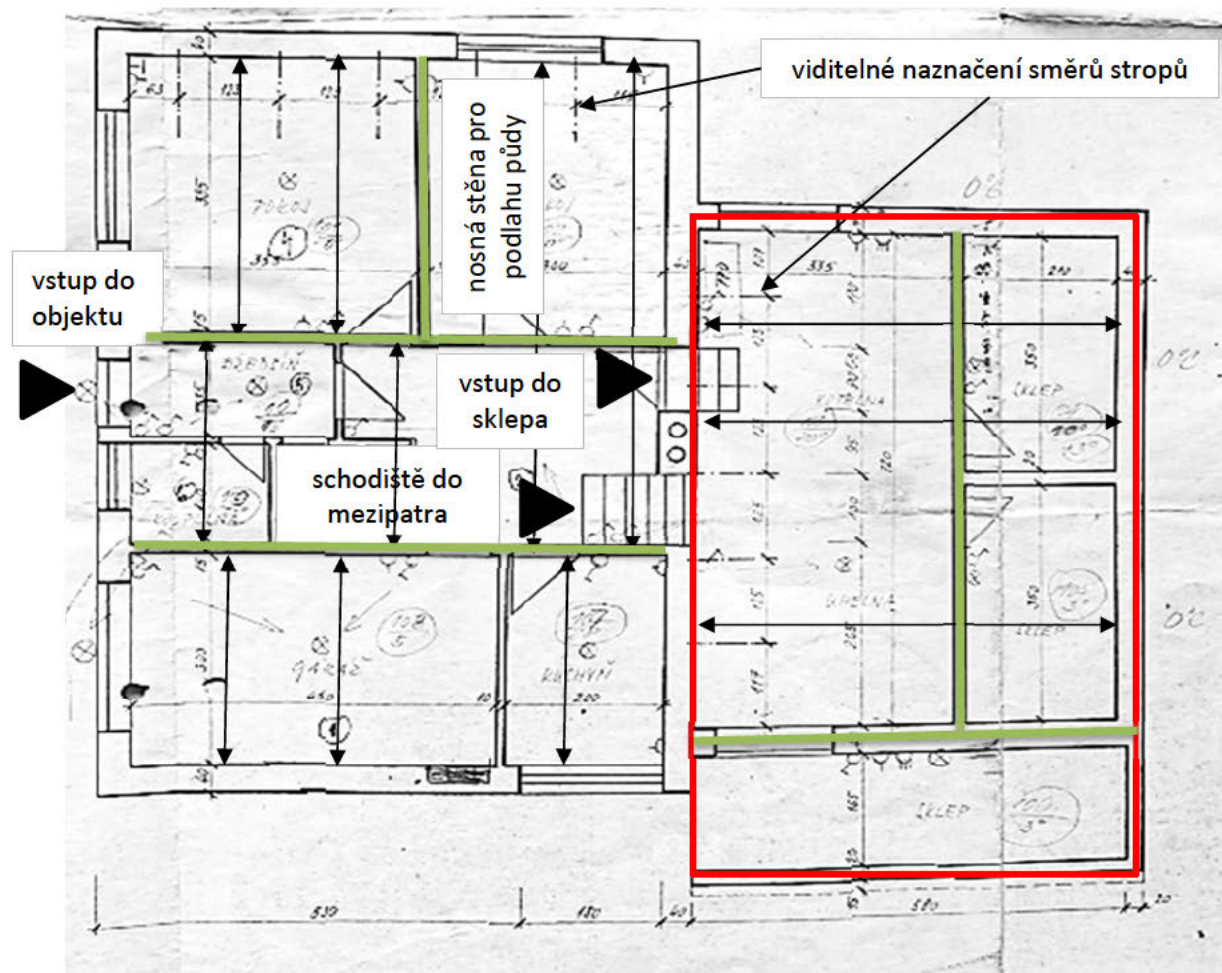
Schématický půdorys 1.NP

- červený rámeček značí podsklepenou část
- černé šipky značí směr uložení stropů nad podsklepenou částí a nad 1.NP, směry byly určeny na základě přerýsování I profilů v omítce stropu
- zelená čára značí vnitřní nosné stěny - při bourání stěn je nutno konzultovat se statikem

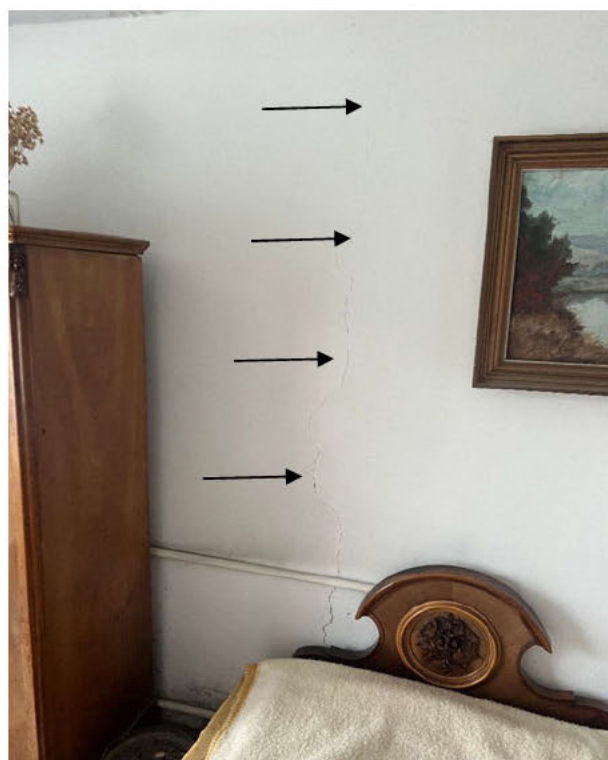
Trhlina mezi dvoupatrovou a jednopatrovou částí - označeno písmenem A viz schéma výše. Trhlina vznikla mezi částí s 1.NP a 2.NP pravděpodobně vzhledem k připojované stěně mezi jednopatrovou a dvoupatrovou budovou. Trhlina může být způsobená také rozdílným sedáním mezi těmi dvěma částmi. Po odstranění omítky doporučuji zašít trhlinu helikální výztuží.

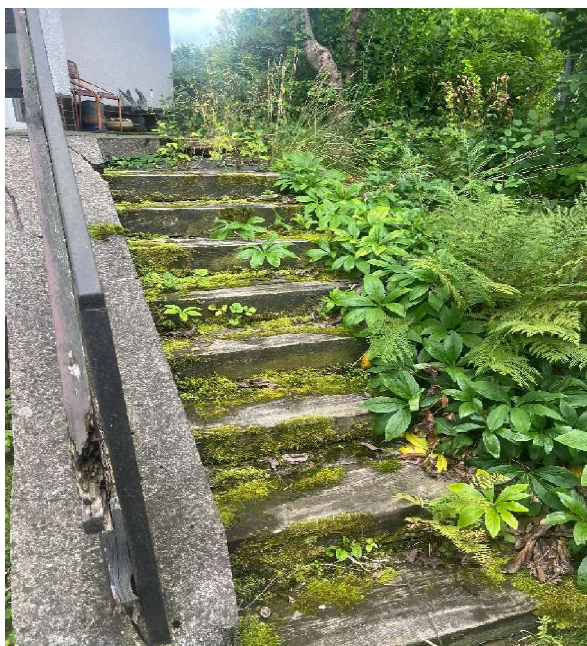
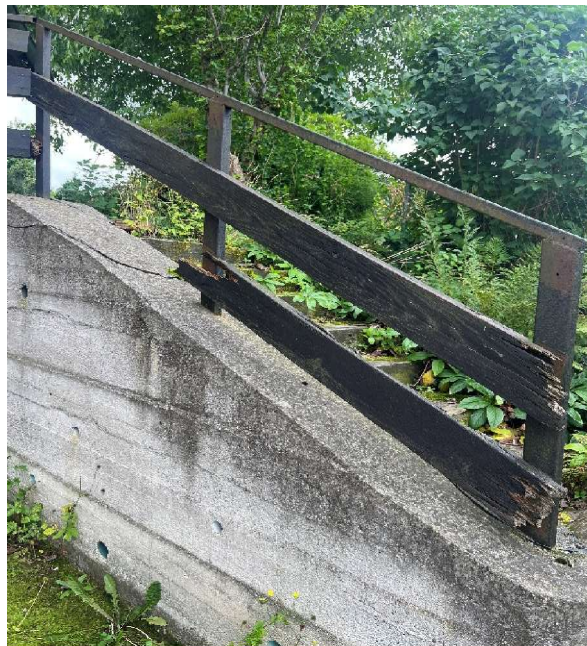
### **1. Schodiště v exteriéru**

Dřevěné schodiště v exteriéru

Zábradlí schodiště

Dřevěné schodiště spolu se zábradlím je výrazně poškozeno vlivem dlouhodobého působení povětrnostních podmínek, zejména deště a zvýšené vlhkosti, a tím i ztrátu jeho statické únosnosti a bezpečnosti. Z tohoto důvodu se doporučuje kompletní výměna schodiště a zábradlí. Schodiště nesmí být používáno.

Na objektu byly zjištěny trhliny a poruchy, převážně se jedná o chyby projektu od výstavby. Venkovní dřevěné konstrukce schodiště a zábradlí budou nově provedeny - jsou závažně poškozeny a není možné je opravit.

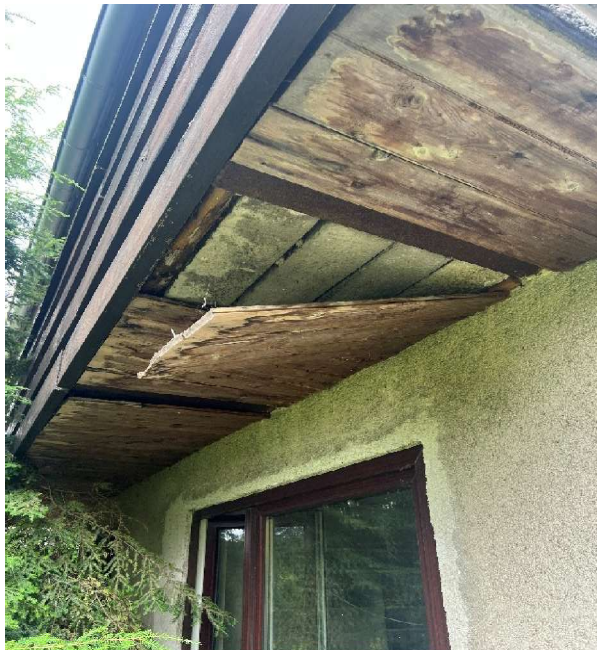
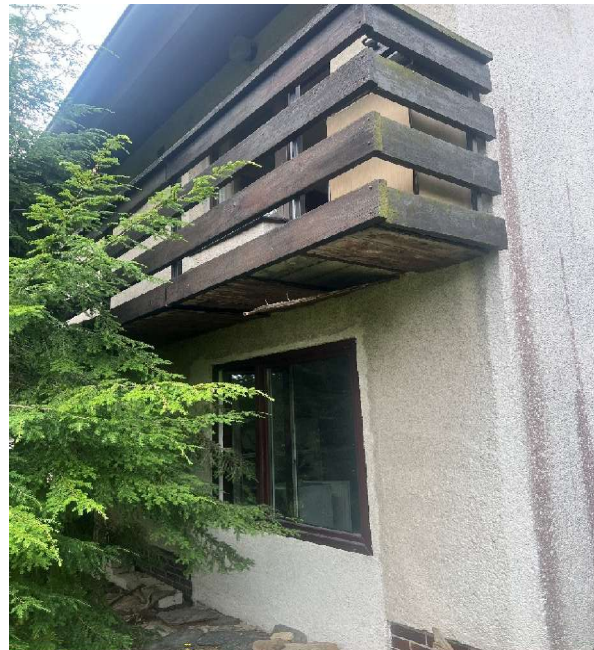
## 2. Balkon

Odpadající záklop balkonu

Pohled na balkon

Balkon se skládá z vykonzolovaných ocelových nosných profilů ze stropu nad 1.NP, mezi nimiž jsou uloženy betonové dílce, přičemž spodní strana je zakryta záklopem z dřevěných prken. Z bezpečnostního hlediska je nezbytné zajistit pevné a bezpečné ukotvení prken, aby nedocházelo k jejich uvolňování nebo pádu. Ocelové profily vykazují viditelné známky koroze, což negativně ovlivňuje jejich statickou funkci. Doporučuje se ošetření ocelových profilů a aplikace protikorozního nátěru vhodného pro exteriérové ocelové konstrukce. Dřevěný záklop bude odstraněn a nahrazen vhodným záklopem do exteriéru. Záklop je nenosná konstrukce objektu a jedná se o staticky nezávažnou trhlinu - záklop bude odstraněn a nahrazen novým obložením.

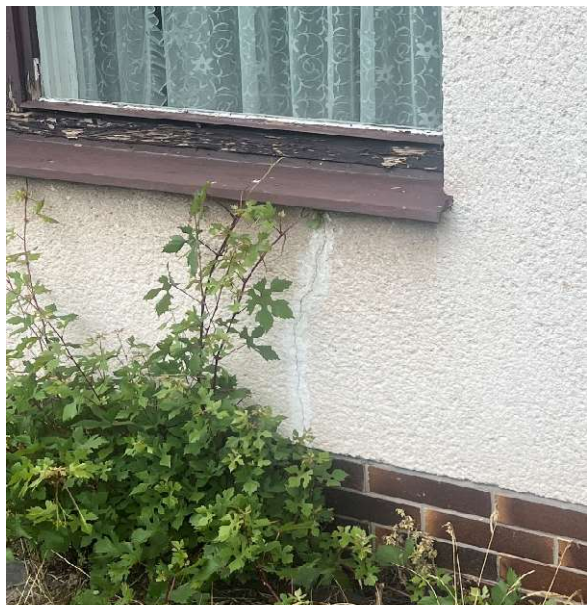
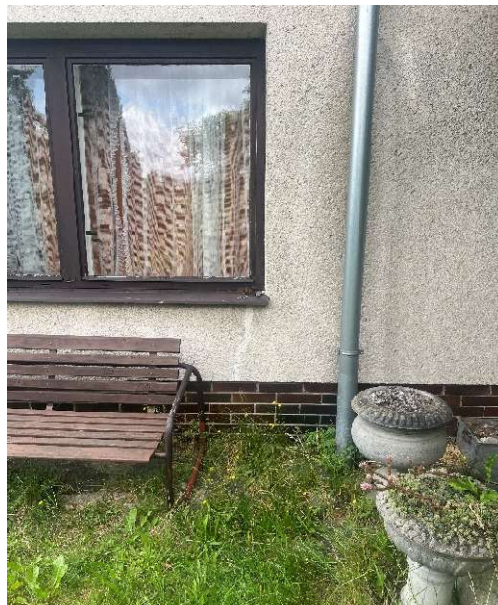
### 3. Trhliny v parapetech 1.NP

Trhlina v parapetu 1.NP

V parapetních úsecích pod okenními otvory 1.NP byly zjištěny trhliny vzniklé nestejnoměrným zatížením konstrukce. V oblastech stěn bez otvorů dochází k výraznějšímu přenosu svislých sil, zatímco podokenní části jsou z hlediska zatížení odlehčené, což vytváří rozdílné napěťové stavy a tyto typické trhliny. Svod dešťové vody je veden v těsné blízkosti objektu, což může negativně ovlivňovat únosnost základové půdy v dané oblasti a následně přispívat k nerovnoměrnému sedání konstrukce. Doporučuje se svody dešťové vody vést dále od objektu a rozsah trhlín pravidelně kontrolovat, aby bylo možné včas identifikovat případné zhoršení stavu. Trhliny jsou staticky nezávažné avšak je nutno kontrolovat jejich stav. Před možným zateplením objektu je možné trhliny svázat helikální výztuží. Trhliny jsou přerýsovány i z interiéru.

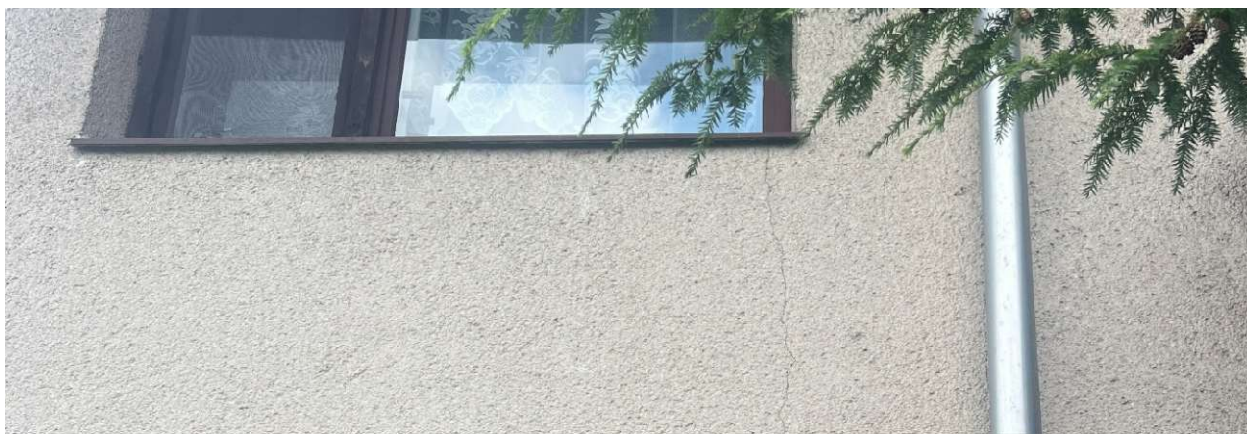
### 4. Trhliny v parapetech 2.NP

Trhlina v parapetu 2.NP

V parapetní části stěny ve 2. nadzemním podlaží byla zaznamenána trhlina, jejíž charakter nasvědčuje vzniku v důsledku rozdílného namáhání mezi okolních úseků stěn a méně zatíženou parapetní oblastí. Tento rozdíl v přenosu zatížení může vést k lokálnímu napěťovému porušení zdiva a vzniku dané trhliny. Pro vyhodnocení případné aktivity trhliny se doporučuje instalace sádrového terče, který umožní průběžné sledování jejího vývoje. Instalace sádrového terčů na odstraněnou omítku až na nosnou konstrukci. Před možným zateplením objektu doporučuji trhlinu svázat helikální výztuží. Doporučuji provedení oklepání omítek až na nosnou konstrukci a provedení opětovného zhodnocení stavu statikem - v rámci tohoto posudku nebylo možné odstranit omítku, proto byla trhlina zhodnocena vizuálně. Trhlina v interiéru nebyla viditelně přerýsována a může se jednat pouze o trhlinu v omítce - nutné zhodnotit po odstranění omítek.

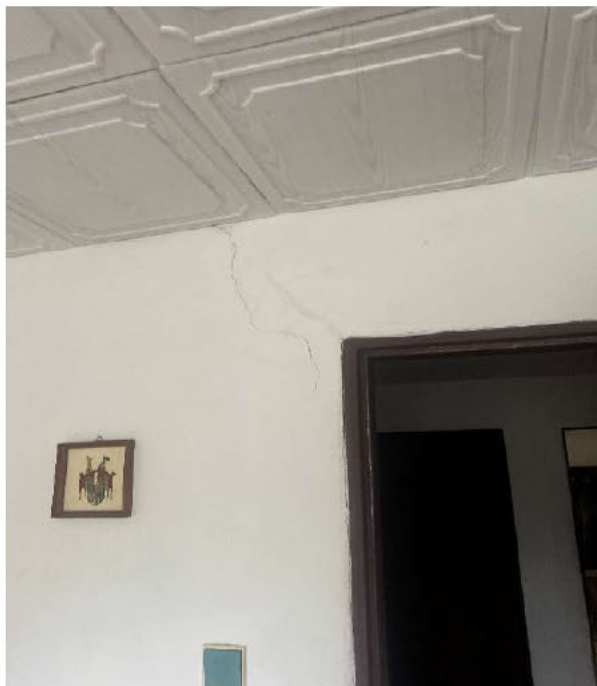
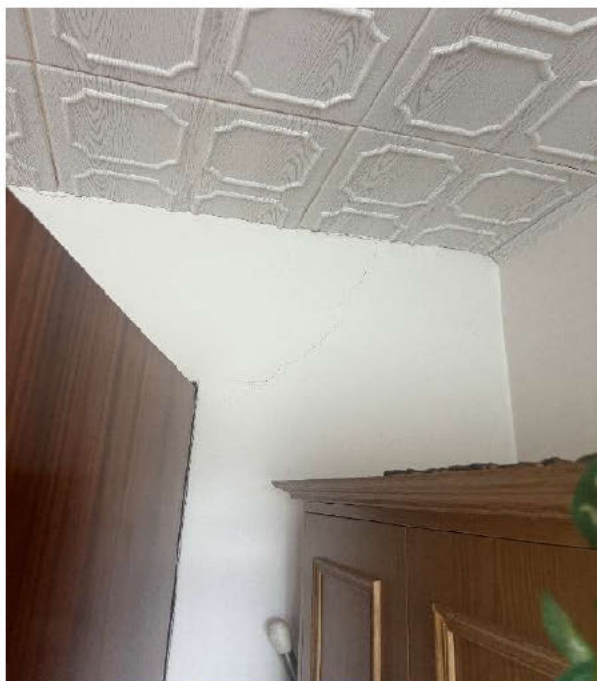
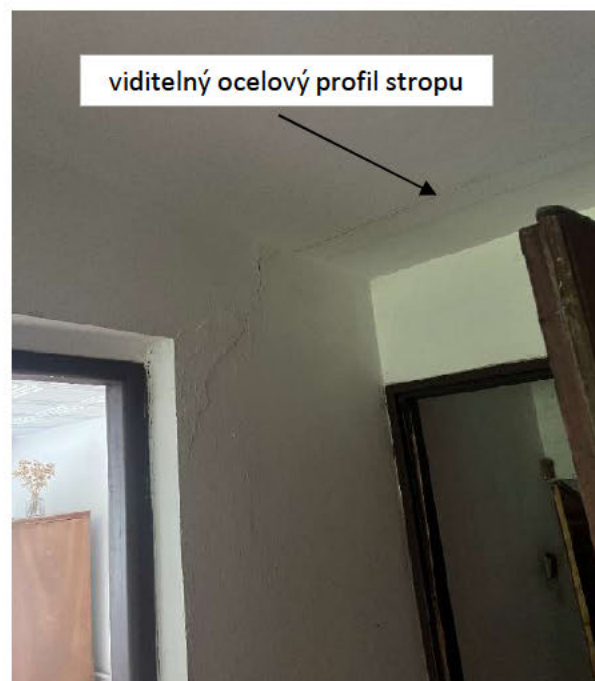
## 5. Trhliny mezi stropy a stěnami

Trhlina v nosné stěně 1.NP - a

Trhlina ve stěně

Trhlina v nosné stěně 1.NP - b

Ve vnitřních nosných stěnách o tloušťce 150mm se nacházejí trhliny, které vznikají v místech pod ocelovými profily stropní konstrukce nad 1.NP. Na tyto nosné stěny je uložena stropní konstrukce. Charakter a poloha trhlin nasvědčuje tomu, že jejich vznik souvisí s koncentrací napětí přenášeného z ocelových profilů do zdiva. Z hlediska statického posouzení není ohrožena stabilita ani únosnost konstrukce, ale je nutno stropní konstrukci nepřetěžovat (např. litým anhydritem na podlahu 2.NP). Doporučuji v rámci rekonstrukce odstranit omítku v místě trhlin, provést nové zamaltování spár zdiva a provedení omítky s perlíčkou. Táto vada je chyba projektu od počátku výstavby, předpokládá se, že ocelové profily v místě uložení na nosné zdivo nejsou podbetonovány - nutno ověřit po odstranění omítek. Tyto stěny jsou nosné a nejsou uloženy na základové pásy - vada projektu od výstavby.

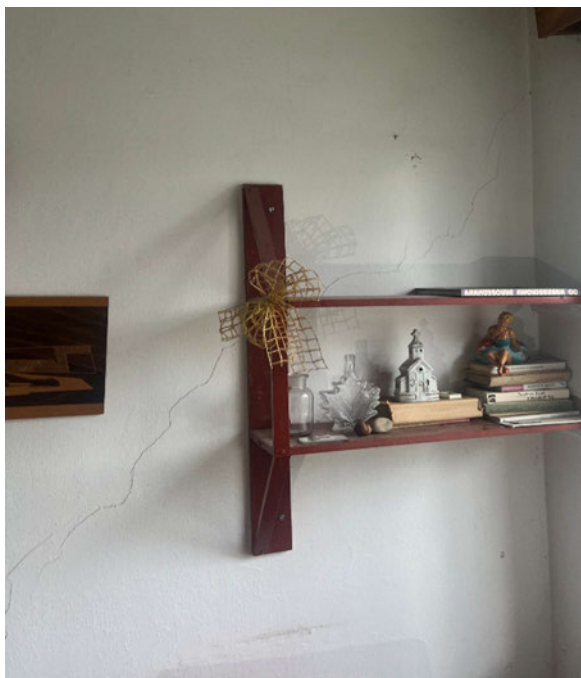
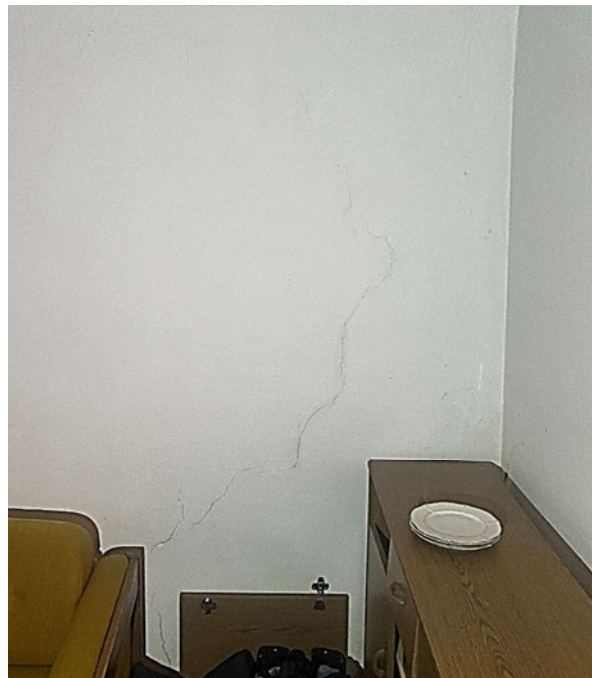
## 6. Trhliny ve stěnách

Ve vnitřních stěnách 1.NP byly nalezeny trhliny, které vznikly v důsledku nedostatečného založení těchto stěn. Dle projektové dokumentace pod vnitřními stěnami nebyl proveden základ. Tyto náležitosti, vedou k nerovnoměrnému sedání těchto stěn a tedy i vzniku trhlin. Táto vada je chyba projektu od počátku výstavby, protože stěny nemají svůj základ - doporučuji provedení zesílení pomocí mikropilot, nutno konzultovat s realizační firmou a statikem. V rámci rekonstrukce objektu je nutné všechny úpravy konzultovat se statikem vzhledem k tomu, že pod nosnými stěnami chybí základ.

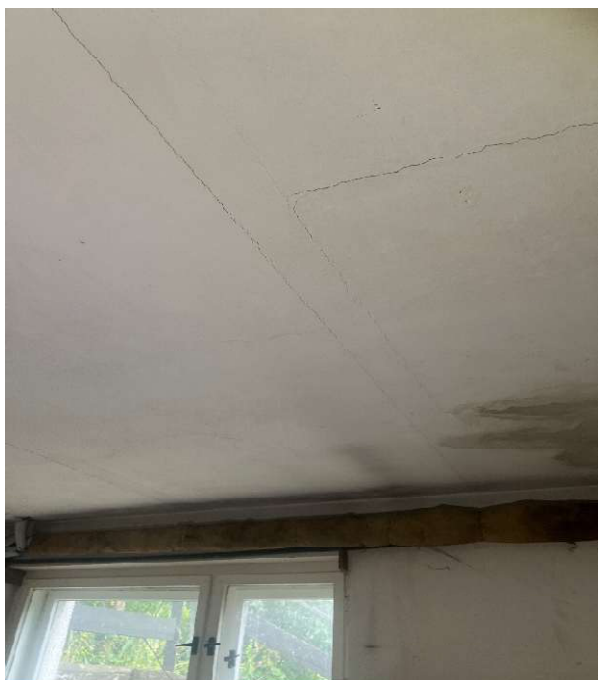
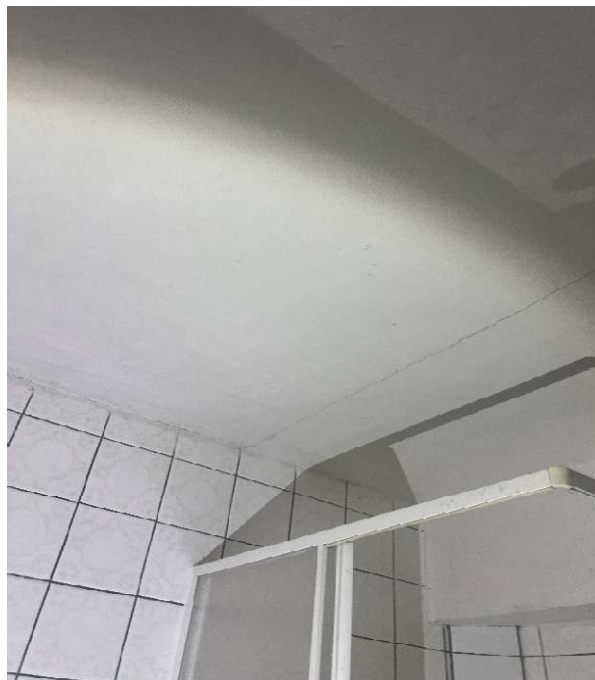
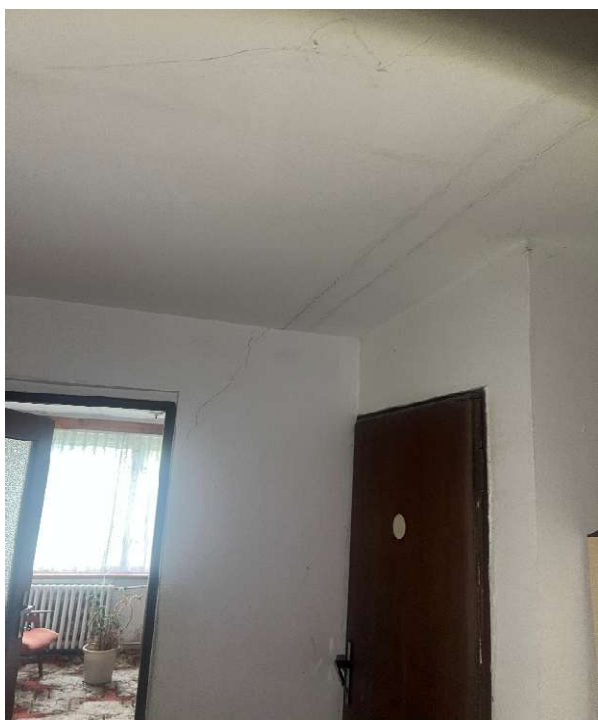
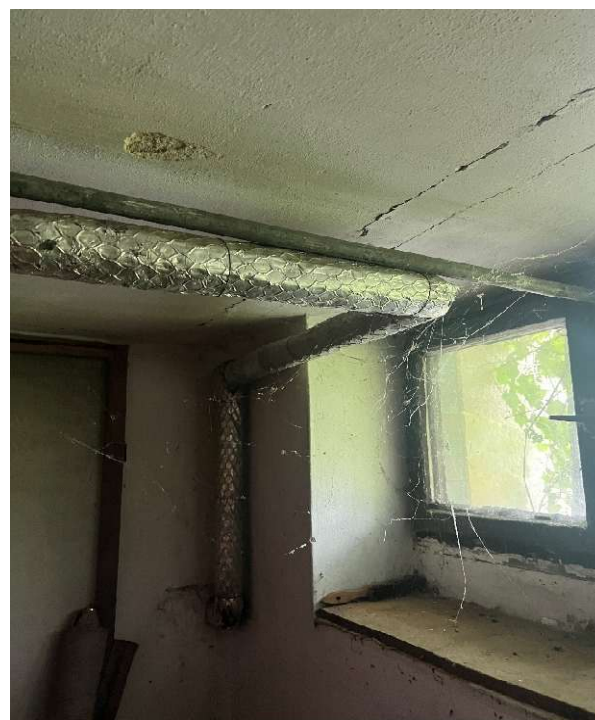
## 7. Trhliny ve stropní konstrukci

Trhliny ve stropní konstrukci nad 1.NP - garáž

Trhliny ve stropní konstrukci nad 1.NP

Na spodním líci stropní konstrukce nad 1.NP byly v omítce zaznamenány trhliny, které odpovídají průběhu ocelových stropních nosníků a stropních dílců. Jedná se o přerýsování hran konstrukčních prvků. Jedná se o běžný jev, který se může v průběhu životnosti konstrukce vyskytnout. Trhliny nemají vliv na únosnost ani stabilitu nosné konstrukce a nejsou z hlediska statického posouzení závažné. V rámci rekonstrukce budou odstraněny omítky v místě trhlin a pak bude provedena kontrolní prohlídka statikem. V době osobní prohlídky nebylo možné odstranit omítku v místě trhlin.

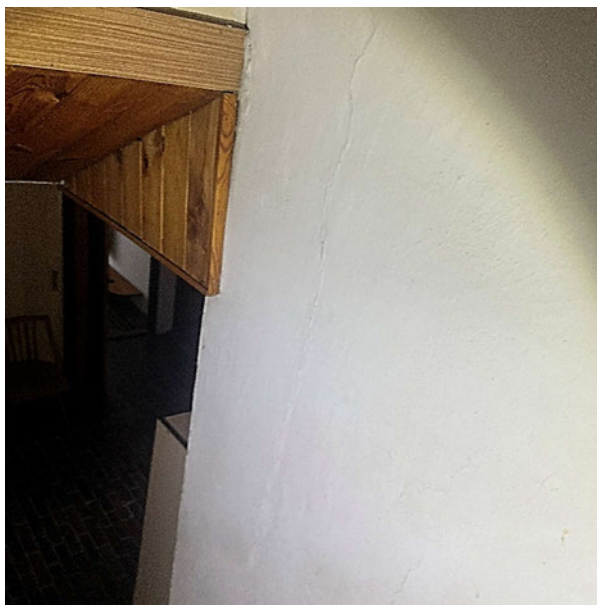
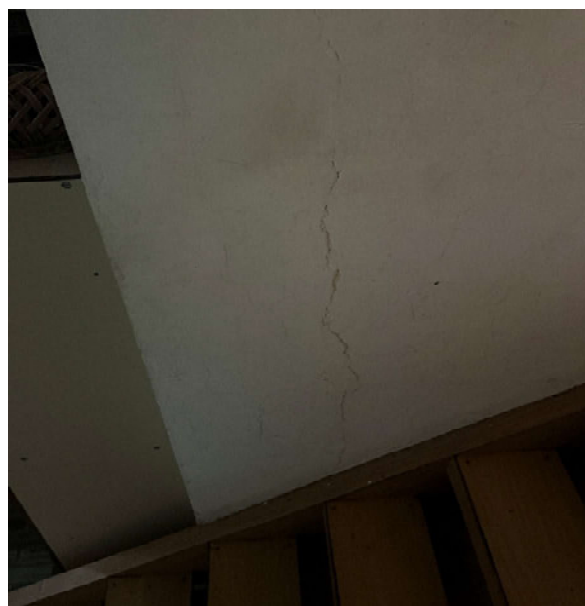
## 8. Trhliny ve stěnách u komína

Trhlina ve stěně u komína

V místě styku komínového tělesa a navazující stěny byla ve vnitřní omítce zaznamenána trhlina. Trhlina odpovídá průběhu spáry mezi rozdílnými konstrukčními prvky a je způsobena nedostatečným provázáním zdiva. Jedná se o běžný jev bez vlivu na únosnost či stabilitu konstrukce.

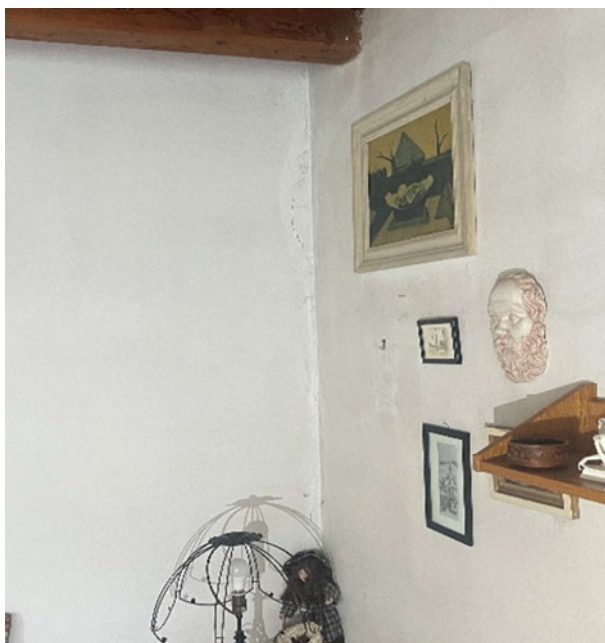
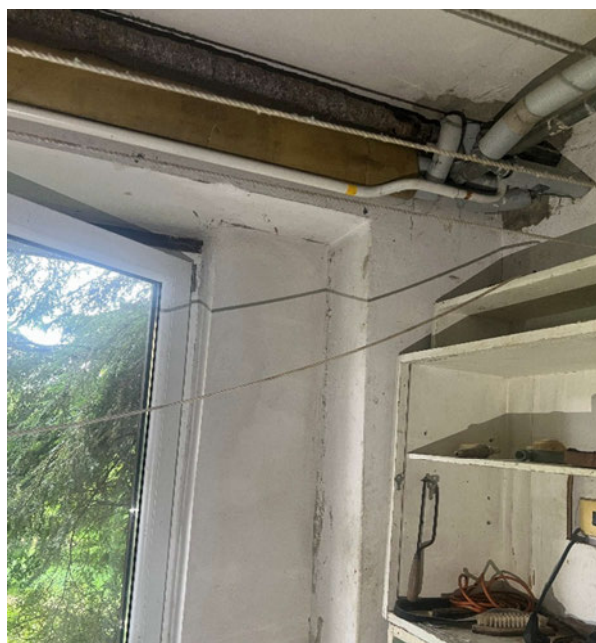
## 9. Trhliny mezi stěnami

Trhlina mezi stěnami v rohu

Trhlina mezi stěnami bývalé garáže

Mezi stěnami byla identifikována trhlina, jejíž vznik je pravděpodobně způsoben nedostatečným provázáním zdiva mezi sebou. Trhliny nepředstavují riziko pro únosnost ani stabilitu konstrukce objektu a nemají vliv na jeho celkovou bezpečnost. Trhliny jsou staticky nezávažné.

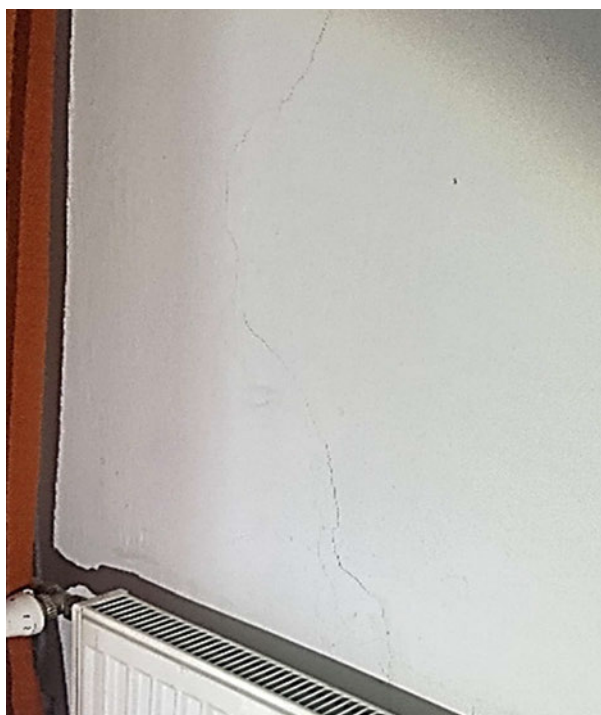
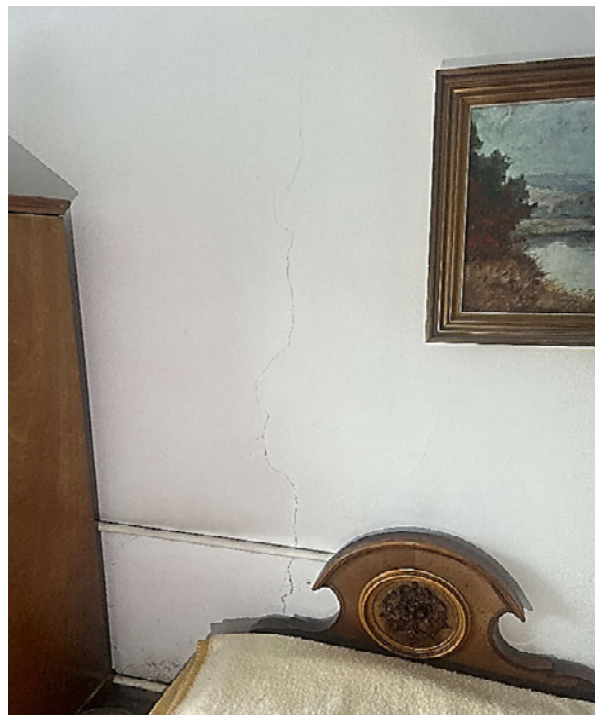
## 10. Stěny v interiéru

Trhlina ve stěně u vstupu do objektu

Svislá trhlina ve stěně

Ve zdivu vnitřních stěn, patrném na přiložených fotografiích, byly identifikovány trhliny. Jejich vznik je způsoben absencí základového pasu pod vnitřními nosnými stěnami. Svislá trhlina může být způsobena vodorovným posunem konstrukce, zejména v případech, kdy vnitřní nenosná stěna není dostatečně tuze propojena s navazujícími konstrukcemi.

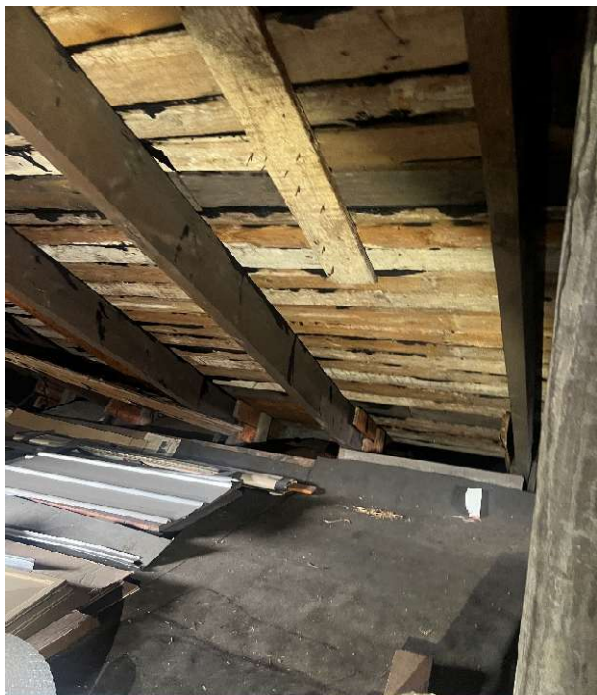
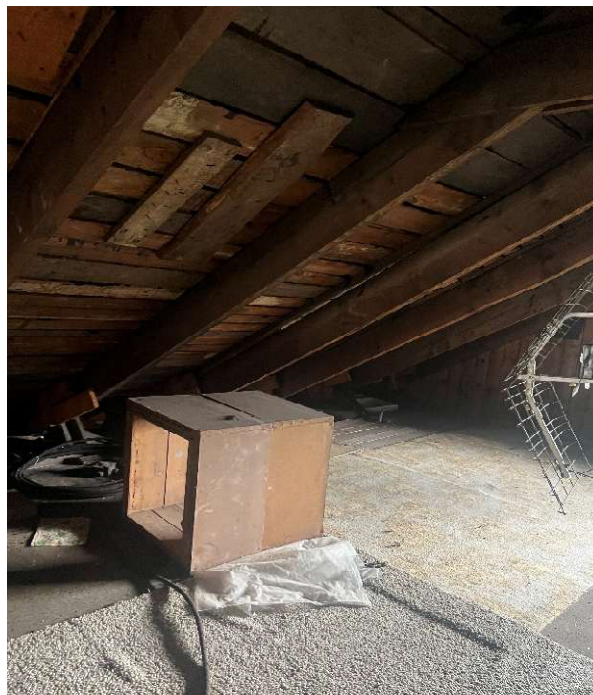
## 11. Krov

Krov byl při vizuální kontrole shledán bez zjevných poruch. Jedná se pouze o vizuální kontrolu, při které není možné odhalit případné skryté vady. Doporučuje se kontaktovat mykologa pro posouzení možného biologického napadení dřevěných konstrukčních prvků. Krov je složen z horních kleštín, spodních kleštín které tvoří podlahu půdy a krokví.

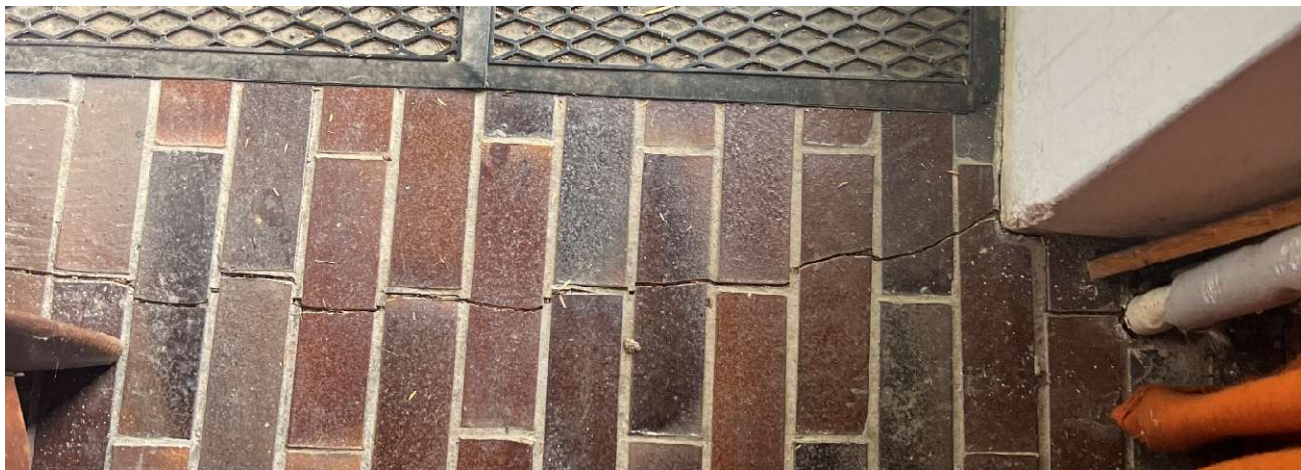
## 12. Trhliny v podlaze

Trhliny v podlaze 1.NP

V podlaze 1.NP byly zjištěny trhliny, jejichž vznik lze předpokládat v souvislosti s provedením základové desky mezi základovými pásy, což může způsobovat nerovnoměrné sedání konstrukce a následný vznik těchto trhlin. Jedná se o trhliny způsobené technologií provedení při výstavbě objektu. Trhlina bude již pravděpodobně zastabilizována a nepředpokládá se její zvětšování. V případě záplav nebo povodní může dojít k většímu přerýsování. V rámci možné rekonstrukce objektu se předpokládá provedení nových podlah na terénu, kde bude proveden nový zhutněný podklad pro podlahu 1.NP.

Při realizaci nové podlahy na terénu je nutné zvážit způsob nahrazení chybějících základů. Vhodným řešením může být například doplnění konstrukce o mikropiloty nebo jiný odpovídající základový prvek.
