## ZHODNOCENÍ STAVU OBJEKTU

**Statické posouzení formou odborného vyjádření na objekt v souladu  
s ČSN ISO 13822 – Hodnocení stávajících konstrukcí**

**Adresa objektu:** Na Milířích 575/35, 725 27 Ostrava - Plesná

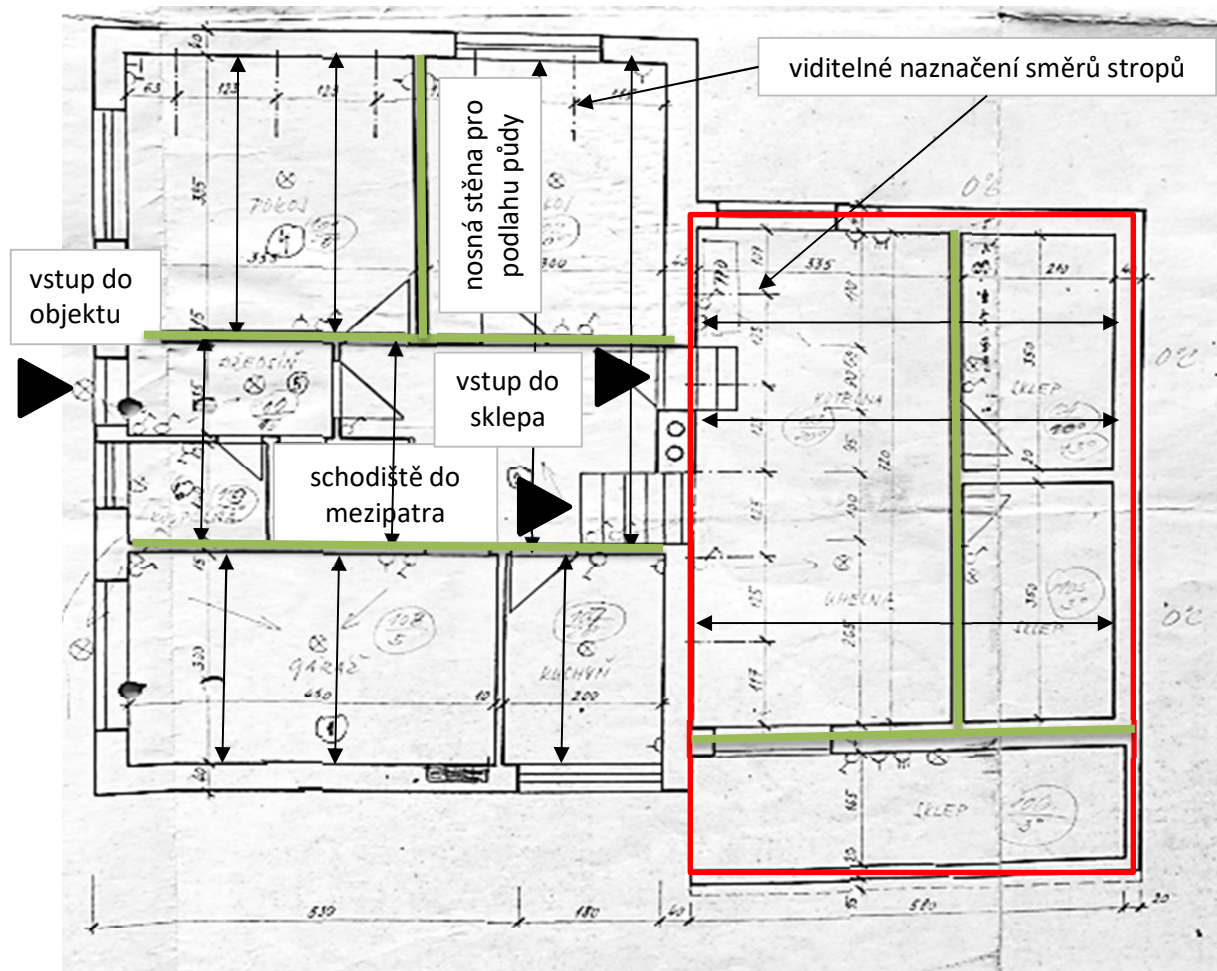
Schématický půdorys 1.NP

- červený rámeček značí podsklepenou část
- černé šipky značí směr uložení stropů nad podsklepenou částí a nad 1.NP, směry byly určeny na základě přerýsování I profilů v omítce stropu
- zelená čára značí vnitřní nosné stěny - při bourání stěn je nutno konzultovat se statikem

- dle dodaného půdorysu základu je viditelné, že vnitřní nosné stěny v 1.NP nemají základy, jedná se o vadu projektu již od počátku výstavby, viditelné trhliny v 1.NP odpovídají tomuto stavu, vnitřní nosné stěny jsou uloženy na základovou desku

- vzhledem k zjištěným věcem není možné objekt dál přitěžovat novými skladbami - např. litím anhydritu na podlahu 2.NP atd, nutno dbát na zřetel u rekonstrukce objektu, doporučuji konzultaci se statikem v případě rekonstrukce objektu (bourání stěn a pod.), je možné doplnění základu např. mikropilotami - nutná konzultace s realizační firmou a dalším návaznými detaily, konzultovat proveditelnost zesílení mikropilotami

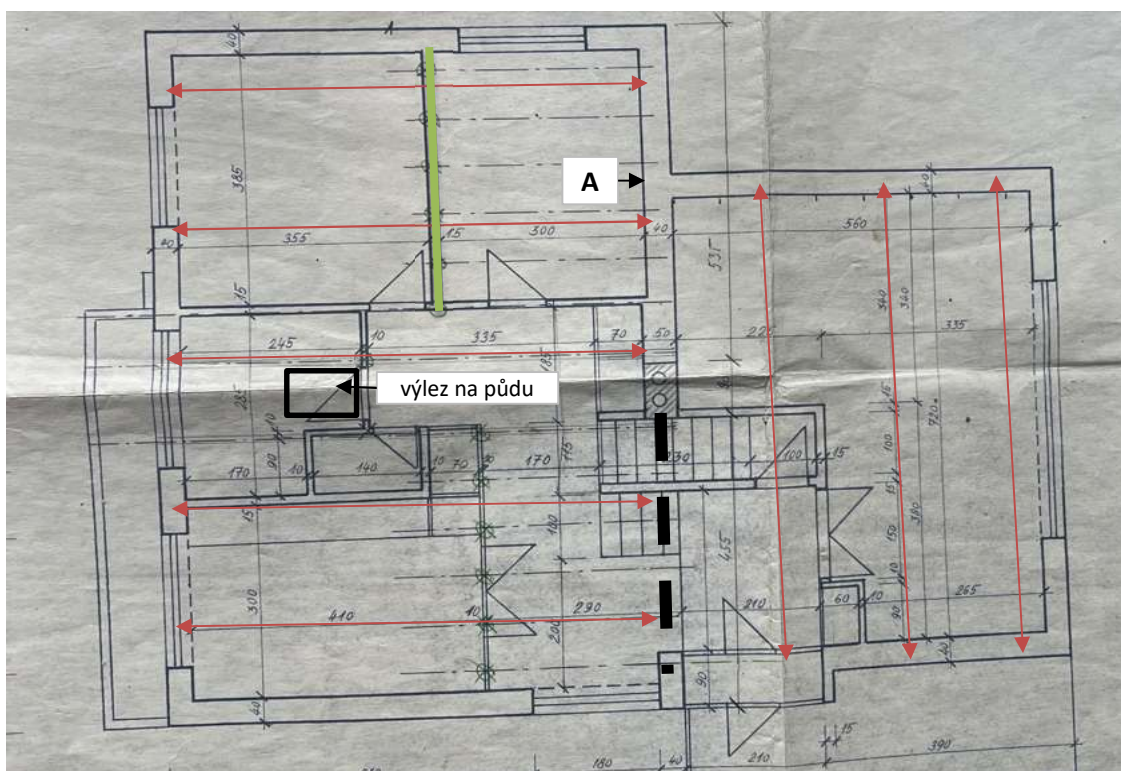
Schématický půdorys 2.NP

- červené šipky značí směr uložení stropů nad mezipatrem a 2.NP - kleštiny krovu
- černá čárkovaná čára značí průvlak pod stropem

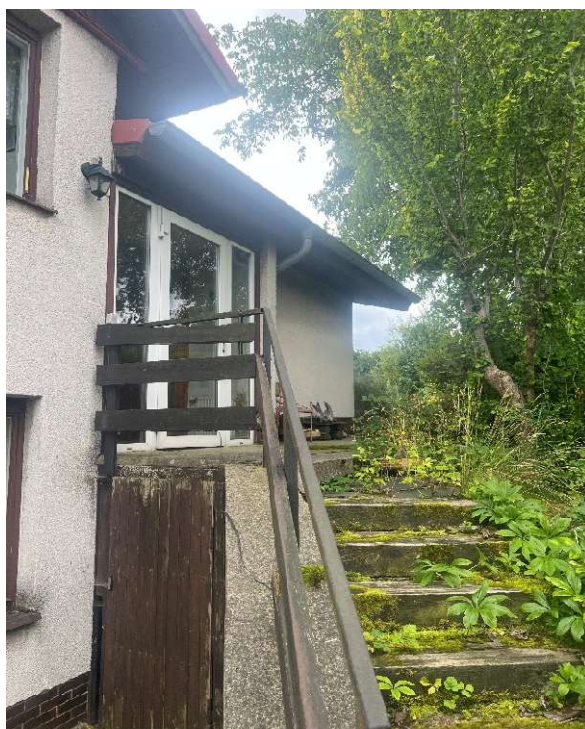
Dřevěné schodiště spolu se zábradlím je výrazně poškozeno vlivem dlouhodobého působení povětrnostních podmínek, zejména deště a zvýšené vlhkosti, a tím i ztrátu jeho statické únosnosti a bezpečnosti. Z tohoto důvodu se doporučuje kompletní výměna schodiště a zábradlí. Schodiště nesmí být používáno.

Po schodišti je možné se dostat do mezipatra druhým vstupem.
